## INFORME ACERCA DEL ACCIDENTE DE TRABAJO

OCURRIDO EN UN MOLINO DE CEMENTO DE CASTELLÓN

D. RAFAEL PASCUAL LLORENS

ACERCA DEL ACCIDENTE OCURRIDO EN EL MOLINO DE CEMENTO PROPIEDAD DE D. JUAN GUERRERO ESPARDUCER  
EL DÍA 2 DE ENERO DEL AÑO 1923.

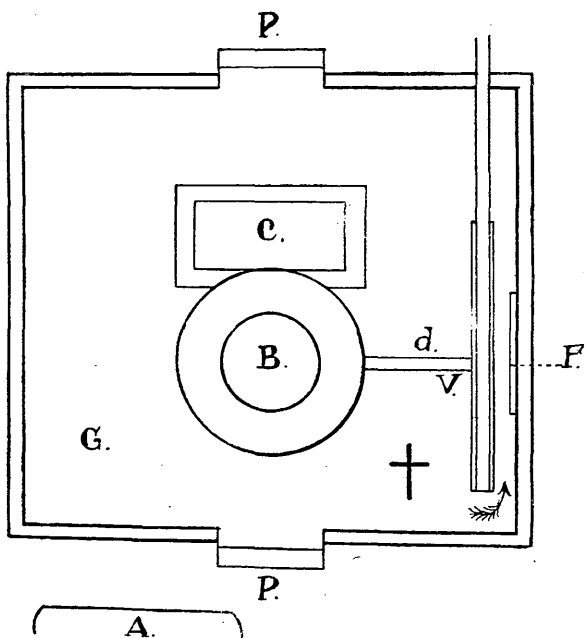
A fin de que este informe resulte de la mayor claridad, adjunto aparece un croquis sucinto de la planta de dicho departamento. Es próximamente cuadrada, de unos cinco metros de lado, con acceso por dos

puertas enfrentadas, habiendo necesidad de subir dos escalones. En su centro se encuentra la máquina de vapor de 30 HP. (B) tipo antiguo vertical que recibe el vapor de la caldera (A), situada fuera del departamento. En (C) se representa la cámara de condensación, constituida por una pileta llena de agua. El árbol motor (d) descansa en el pavimento, y la rueda motriz, que a la vez desempeña el papel de volante, es de grandes proporciones (alrededor de tres y medio metros de diámetro), gira

en el sentido de la flecha, es decir de abajo arriba en el lado del accidente, va dispuesta en una hendidura del suelo y dista del muro unos veinte centímetros. (F) es un sector de hierro con numerosos orificios que existe en el muro para poner en marcha el volante, dispositivo preconizado en la previsión de accidentes.

contra, tiende a descartar nuestra primera hipótesis. Por otra parte, la posición en que se encontró y que está señalada en el croquis con una cruz (+) no asegura de que el accidente ocurriera poniendo en marcha el volante, pues dada la dirección y situación de éste, es probable que el cadáver hubiera aparecido al lado del muro (M) o entre el volante y la hendidura del suelo, pero muy difícilmente en el sitio en que se halló. Los radios del volante presentaban manchas de sangre; no así la correa de transmisión, siendo también muy de notar que el cuerpo de la víctima estaba completo, sin faltar miembro alguno, a pesar de las terribles lesiones.

Admitido que no fué al poner en marcha el motor, pudo ocurrir que el interfecto se dispusiera a engrasarla, para lo cual subiera, como tenía por costumbre, al borde superior de las paredes del condensador, y ya por resbalar al intentar hacerlo o por sufrir algún desvanecimiento al haberlo logrado, fuera a caer sobre el volante, sufriendo el enorme golpe que le privó de la vida. Aunque confesamos que esta explicación no nos satisface por completo, no encontramos otra que ofrezca más concordancia con los datos que se nos han proporcionado.

- 1.<sup>a</sup> Colocar de un modo sólido desde el suelo hasta la parte superior del volante y de un extremo a otro del departamento, una fuerte tela metálica que aisle por completo el volante.

- 2.<sup>a</sup> Disponer en esa tela metálica una parte móvil que deje suficiente abertura para poner en marcha el volante, por medio de una pa-

lanca apoyada en el orificio más conveniente del sector de hierro que existe en el muro, que para ese objeto está colocado.

3.<sup>a</sup> Proteger el regulador a fin de evitar todo peligro.»

El día 12 del presente mes volvió el que suscribe acompañado del Sr. Inspector regional D. Angel Cebollero. Se comprueba que la máquina de vapor, aunque continúa en el mismo lugar, no se utiliza. Ha sido sustituida por un motor eléctrico de 30 HP., emplazado en el sitio marcado en el croquis con la letra G y que su transmisión ha sido debidamente protegida con una tela metálica.
